Bildungs- und Kulturdirektion
Amt für Kultur
Denkmalpflege
www.be.ch/denkmalpflege

Wagisbachstrasse 21

Bauinventar

Bauernhaus, um 1800

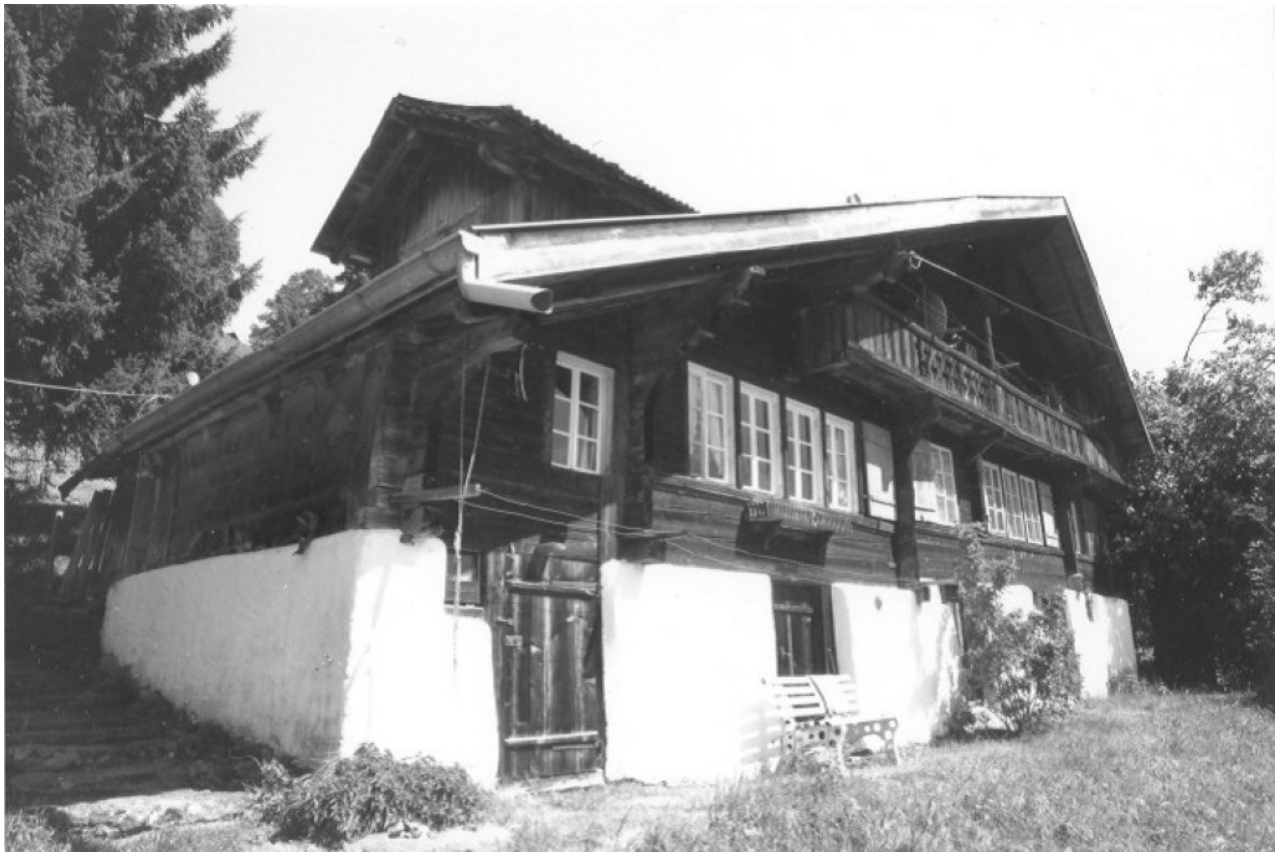
Breit gelagerte Blockkonstruktion unter Satteldach, das sich an beiden Traufseiten über die Stubenerweiterungen aus dem 19. und 20. Jh. spannt. Weiss verputzter Sockel mit 4 Kellereingängen. Die feinteiligen Sprossenfenster im Gadengeschoss, der Vorzug mit dekorativer Ausschnittornamentik an der Brüstung (Tulpe, Herz, Tropfen), die expressiv geformten Blockkonsolen und der im Karniesschnitt dekorierte Vorkrag gehören zu den Elementen aus der Entstehungszeit. Das bescheidene, in seiner Gesamtheit gut erhaltene Bauvolumen liegt auf einer Geländerippe auf der Sonnseite des Lütschinetals. Gehört heute zu den älteren Streuhöfen, wie sie für das locker besiedelte Gebiet der Gemeinde prägend sind.
