Bildungs- und Kulturdirektion  
Amt für Kultur  
Denkmalpflege  
[www.be.ch/denkmalpflege](http://www.be.ch/denkmalpflege)

Worbstrasse 104

## Bauinventar

Worbstrasse 108

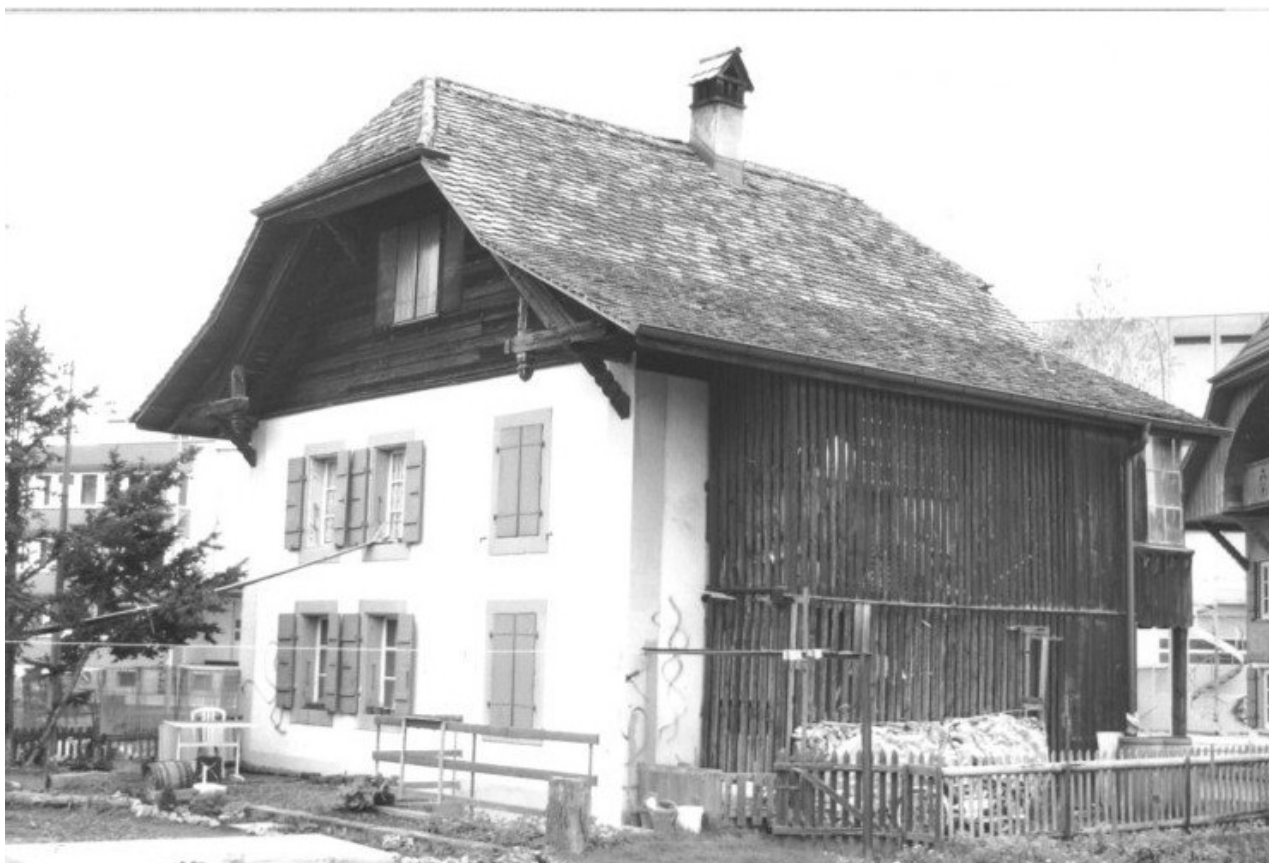
Stöckli, 18. Jh., Umbau 1962

Asymmetrisches, massives Stöckli mit Viertelwalmdach. Sichtbare Freibünde. Giebfelder verschalt. Im EG und OG Ecklisenen und kräftige Fenstereinfassungen aus Sandstein. NO-seitig jüngere, massive Aussentreppe zum Eingang im OG. Darüber steile Treppe zum Giebelbalkon vor Estricheingang. An der SO-Traufseite Lattenverschlag über 2 Geschosse. Das Haus hat einen Gewölbekeller. Zusammen mit dem Haus Worbstrasse 108 bildet es die historische Eingangspforte zum Gehöft, das ehemals Scheuermatt genannt wurde. Eine Ahornallee führt zu der 1911 erneuerten, grossen Scheune.

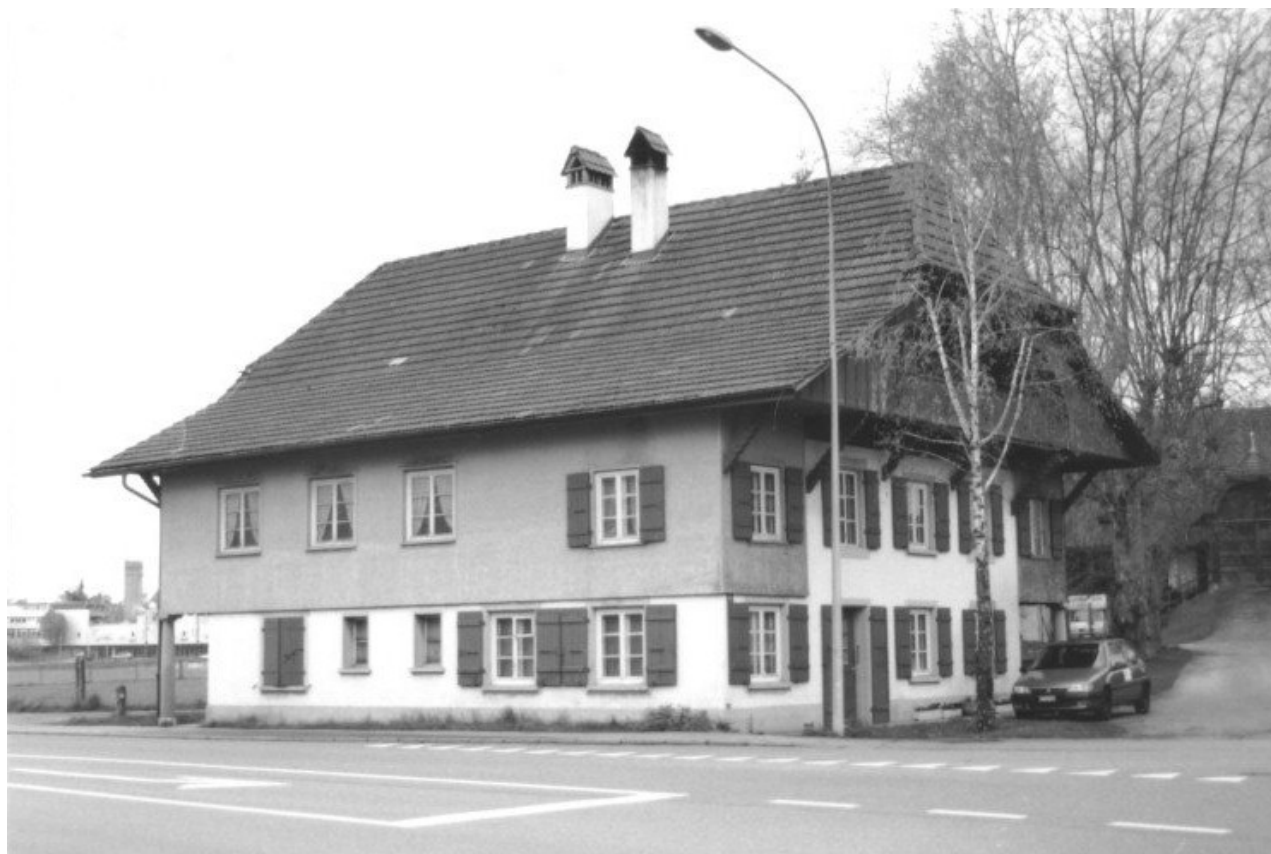
Stöckli, 18. Jh., umgebaut 1941

3-achsiges massives Stöckli mit geknicktem Halbwalmdach und beidseitiger gedrückter Ründi. An den beiden Traufseiten und an der O-Front Lauben. An der Strassenseite (N-Seite) wurde die Laube jedoch im EG und im OG eingewandert. An der O- und S-Seite sind die Lauben mehrheitlich offen: Sie stützen sich auf Sandsteinsäulen. Säulen mit polygonaler Basis, Kapitell und Deckplatte. An der W-Seite wird die Ründilaube durch Heimatstilbüge gestützt. Die Sandsteineinfassungen der Fenster sind grau übermalt. Der Bau erfuhr durch den Umbau 1941 starke Veränderungen, bildet aber mit dem kleineren Stöckli vis-à-vis (Nr. 104) eine historische Eingangspforte zum Hof, der früher Scheuermatt hiess. Eine Ahornallee führt zur der 1911 erneuerten, grossen Scheune.
